Empfehlungen für Produzenten von Käseemilch zur Vermeidung von Infektionen in Melkanlagen mit Propionsäurebakterien und *Lactobacillus parabuchneri*

09/ 2016

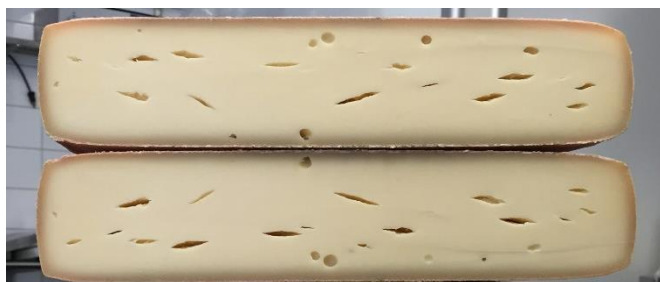
Abb. 1: Raclettekäse mit fehlerhafter Lochung verursacht durch eine Propionsäuregärung (Propionsäuregehalt 38 mmol/kg)

Propionsäurebakterien und *Lactobacillus parabuchneri* sind gefürchtete Verursacher von Käsefehlern. In der Regel gelangen diese Keime über kontaminierte Lieferantenmilch in den Verarbeitungsprozess. Beide Keime verfügen über eine hohe Temperaturreistenz. Dies ermöglicht es ihnen, sich in Melkanlagen einzunisten. In der Folge ist die abgelieferte Rohmilch chronisch mit diesen Keimen kontaminiert. Da diese Schadkeime Wärmebehandlungen von 52-54°C über mehrere Minuten überleben, werden sie bei der Herstellung von Halbhart- und einiger Hartkäse aus Rohmilch nicht abgetötet. Beide Keime sind in der Lage, sich im reifenden Käse dank speziellen Stoffwechseleigenschaften zu vermehren. Das Wachstum dieser Schadkeime führt zu einer übermässigen Bildung von CO₂ im Käse und Aromafehlern. Kontaminierte Käse weisen oft eine sortenuntypische Lochung auf oder haben gar Risse im Teig (Abbildung 1 – 2).

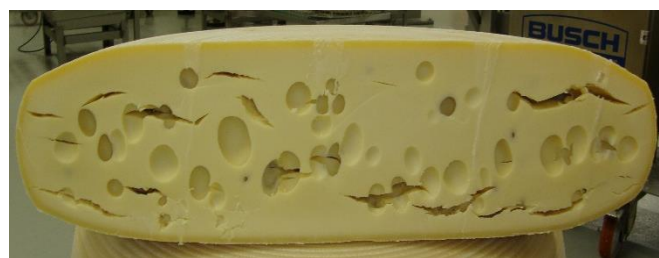
Abb. 2: Deklassierter Emmentaler mit Rissen und brennendem Geschmack als Folge der Bildung von Histamin durch *Lactobacillus parabuchneri* (Histamingehalt 485 mg/kg)

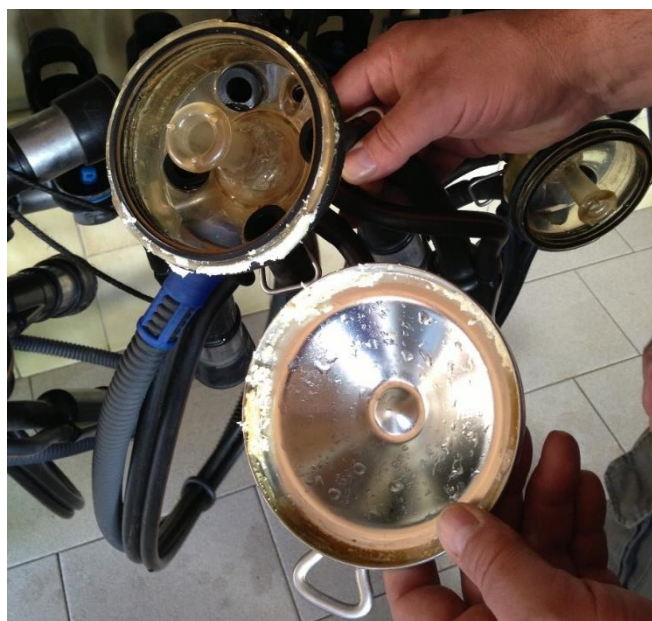
Abb. 3: Ablagerungen in einem Sammelstück

Die Abbildungen 3 – 9 zeigen Beispiele von Ablagerungen in Melkanlagen, die nachweislich für Kontaminationen der Rohmilch mit Propionsäurebakterien oder *Lactobacillus parabuchneri* verantwortlich waren. Von aussen sind solche Ablagerungen meist nicht sichtbar, weshalb es sehr wichtig ist, dass heikle Anlagenteile regelmässig für eine visuelle Kontrolle demontiert und manuell gereinigt werden.

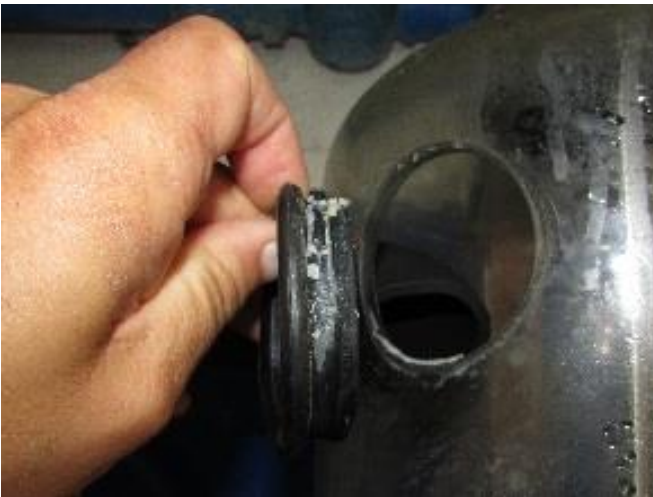
Abb. 4: Gummi-Stopfen der Endeinheit mit Ablagerungen

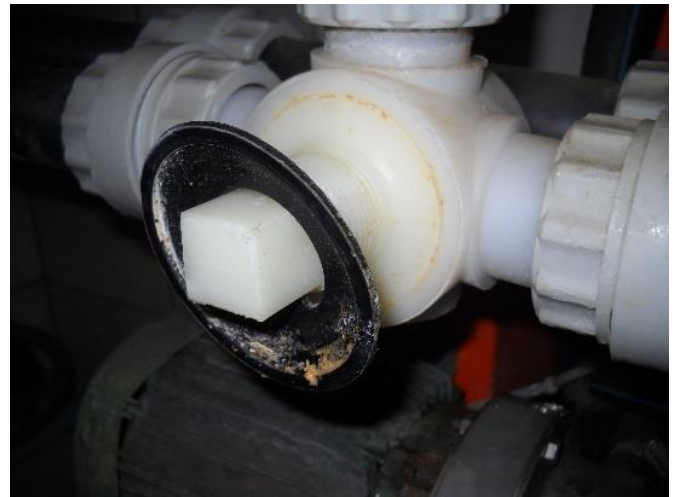
Abb. 7: Ablagerungen in einem Dreiweghahn

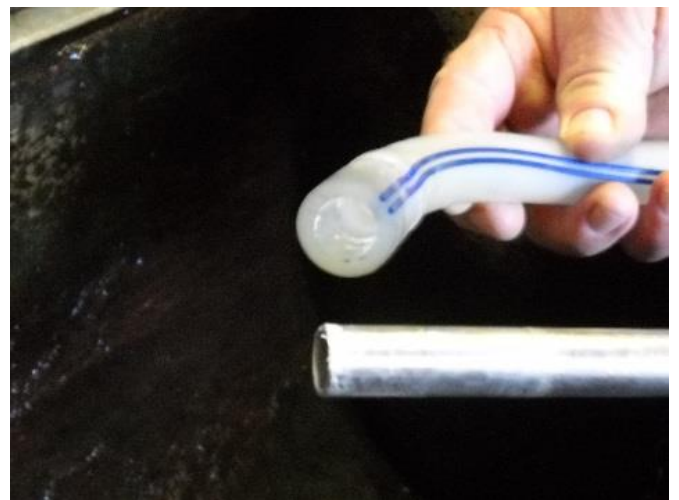
Abb. 8: Ablagerungen unter Bride bei Schlauchanschluss

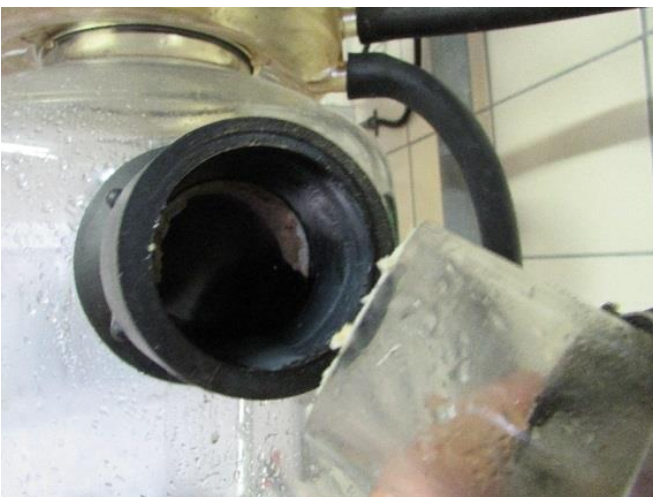
Abb. 6: Ablagerungen in Gummi-Dichtung der Endeinheit

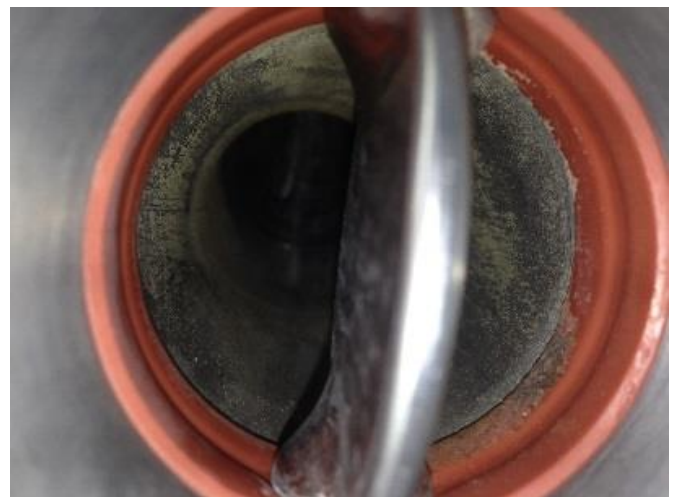
Abb. 9: Ablagerungen beim Klappenventil eines Milchtanks

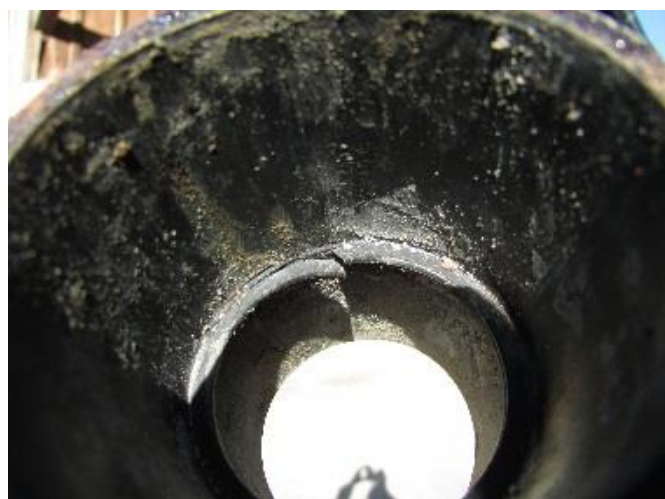
Abb. 10: Defekte Dichtung aus Milchleitung mit Ablagerungen

Es wird empfohlen, dass der Milchproduzent beim Jahresservice der Melkanlage anwesend ist. Beim Jahresservice sind sämtliche Dichtungen und Verschraubungen zu prüfen und zu reinigen (siehe Abbildungen 10 – 13). Defekte Dichtungen sind zu ersetzen. Bei Melkanlagen mit automatischer Reinigung ist die Genauigkeit der Temperatursonden zu überprüfen. Auch die Einhaltung der Sollwerte der Reinigungstemperatur ist zu überprüfen und auf dem Serviceblatt zu dokumentieren.

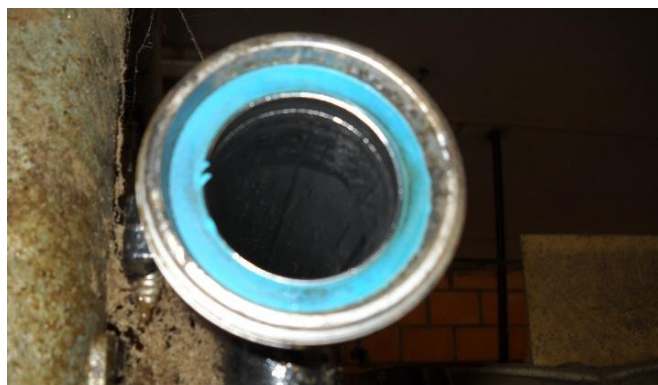
Abb. 11: Verschmutzte Verschraubung Schwenkbrücke

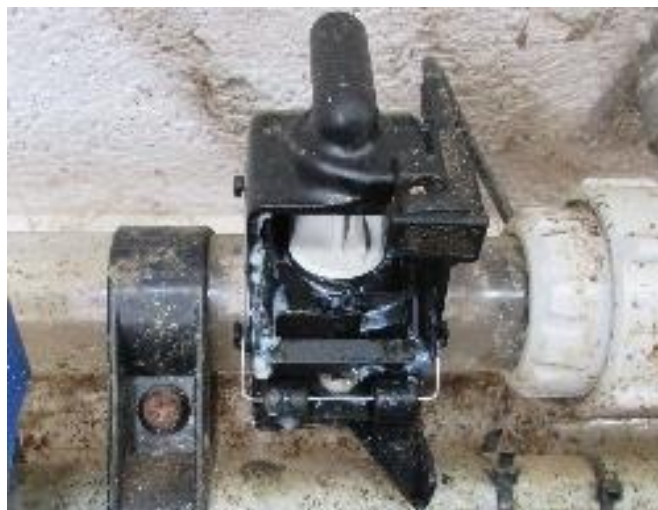
Abb. 12: Milchhahn mit Ablagerung von Milchresten

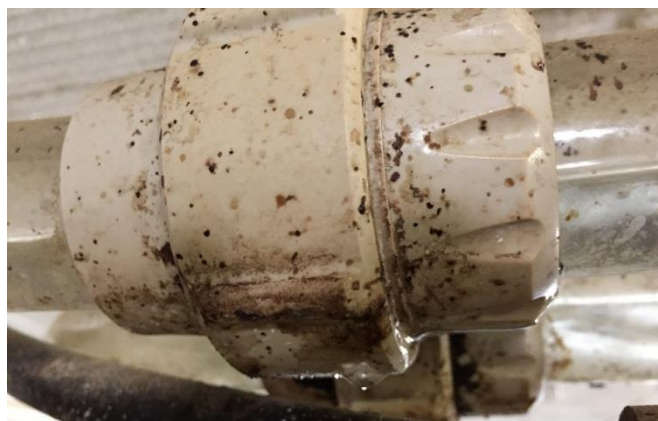
Abb. 13: Tropfende Milchleitung mit defekter Dichtung
